Sana 29

mütliches milienboot

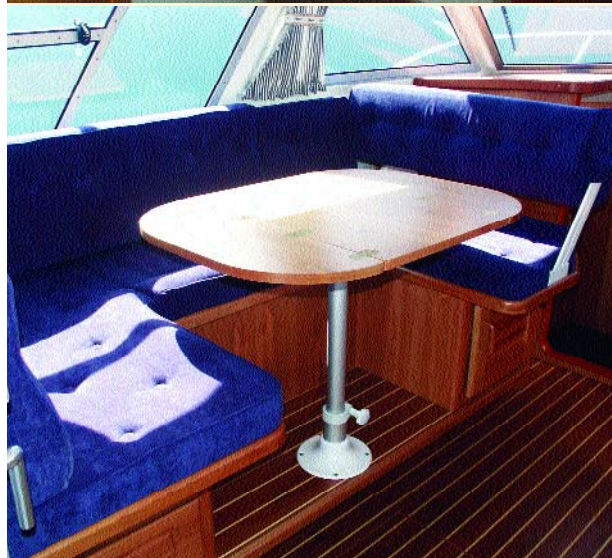
Unten links: Die Topfbänder der Schranktüre sind mit speziellen Beschlagschrauben in der Fichte montiert.

Links Mitte: Die Dinette im Salon. Die vordere Rückenlehne ist umklappbar, so dass auch zwei Personen in Fahrtrichtung sitzen können.

Links oben: die Nasszelle mit Dusche, WC und Waschbecken.

ziert. Auch die Schrauben der Topfbänder an der Türe unter der Dinettebank sind für ihren Einsatz nicht geeignet. Solche Schrauben halten nicht in Fichtenholz. Ein weiterer Schwachpunkt sind die Schubladen. Die Werft hat sich die Vorderseite des Schubkastens gespart und die Seitenteile gleich an die sichtbare Blende geleimt. Weiterhin fehlt ein Anschlag bei den Schubladenführungen. Wenn die beladene Schublade zurückgeschoben wird, schlägt das Doppel auf den Korpus auf und löst sich bald von den Seitenteilen. So etwas kennt man sonst nur von preisgünstigen Mitnahmemöbeln. Es ist ärgerlich, wenn man fast 200 000,- Franken auf den Tisch legt und dafür ein Boot bekommt, dessen Inneneinrichtung und Ausrüstung man wie ein rohes Ei behandeln muss.

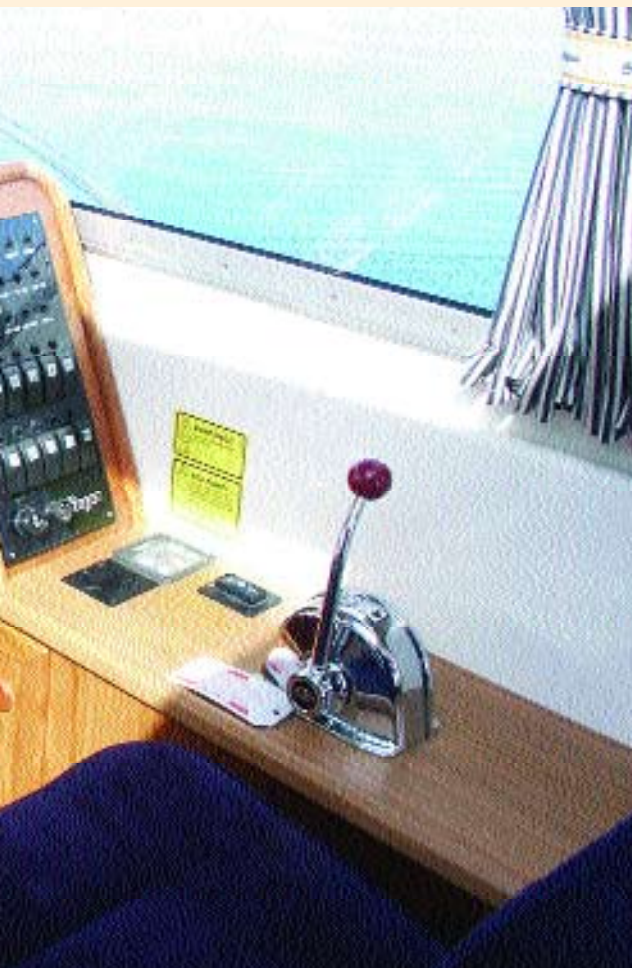
Ausreichend und nicht überladen stellt sich das Cockpit dar.
